Réhabilitation des Vertugadins, résidence de logements sociaux à Meudon

Afin de diminuer la facture énergétique de ses locataires et d'améliorer leur confort, l'Office Public d'Habitat *Seine Ouest Habitat* intègre systématiquement un volet "économies d'énergie" dans ses réhabilitations.

La réhabilitation de la résidence des Vertugadins est intéressante par la diversité des postes traités: de l'isolation par l'extérieur à la ventilation mécanique en passant par l'éclairage basse consommation.

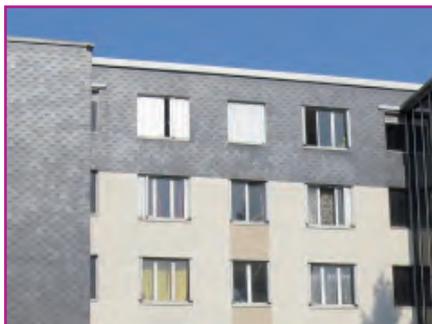
Façade de la Résidence 2 avant la réhabilitation

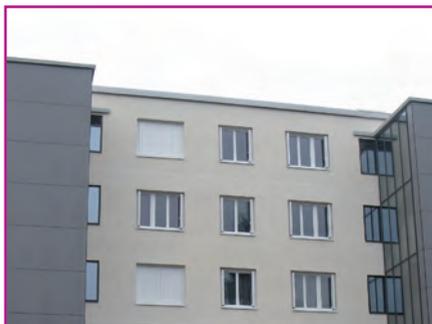
Façade de la Résidence 2 après la réhabilitation

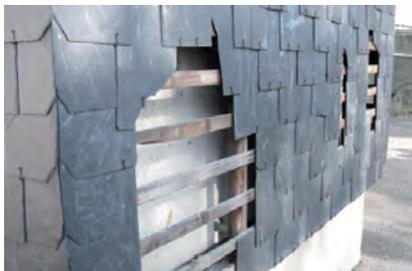
- Le bardage en ardoise était peu résistant aux chocs et avec une **isolation faible**.

Bardage dégradé de la cage d'escalier

- L'ancien isolant a été retiré. **Une isolation par l'extérieur de 10 cm de laine de verre** a été réalisée et permet d'obtenir une résistance thermique de $3,10 \text{ m}^2 \cdot \text{K}/\text{W}$. Un bardage en composite à base de fibres de bois et de résine a ensuite été installé.

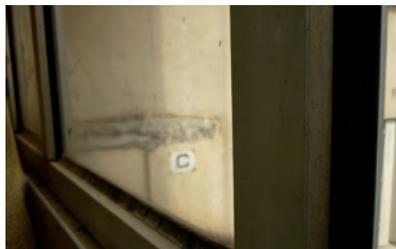
- Des menuiseries **simple vitrage** étaient installées, ce qui entraînait un inconfort thermique d'hiver et d'été important.

Menuiserie de la cage d'escalier

- Un **double vitrage faiblement émissif 4/16/4**, avec une transmission Lumineuse de 50%, et un facteur Solaire de 0,27 a été mis en place.

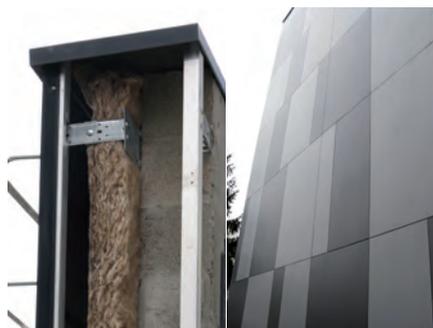
Pose de l'isolant et du bardage de la cage d'escalier.

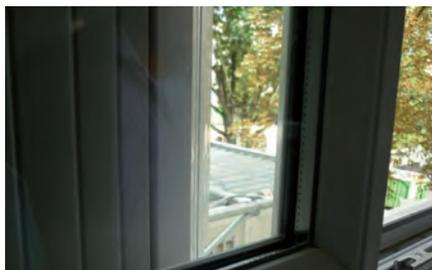
Menuiseries PVC neuves

• Les menuiseries ont été remplacées par des menuiseries en PVC avec du **double vitrage** de 24 mm peu émissif 4/16/4. Des volets neufs ont été installés dans les étages et les volets ont été remis à neuf au rez-de-chaussée.

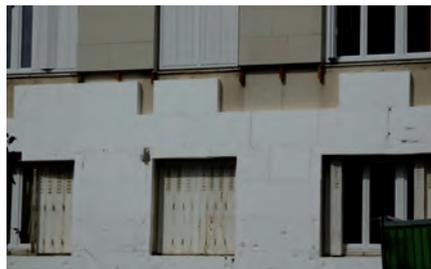
Pose de l'isolant par l'extérieur sur le mur des logements

• Les murs ont été **isolés par l'extérieur avec 10 cm de polystyrène expansé** recouvert d'un enduit, ce qui a permis d'atteindre une résistance thermique de 3,10 m².K/W

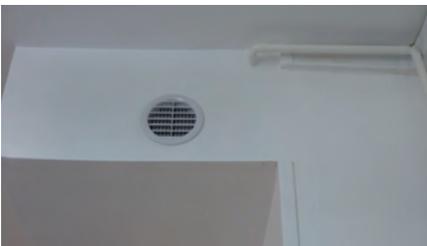
Coffrage et bouche d'extraction de la cuisine.

- Des bouches d'extraction ont été installées dans les pièces humides : WC, salle de bain et cuisine. Des gaines de ventilation ont été placées dans les couloirs et un coffrage a été créé dans la cuisine pour permettre le passage des gaines.

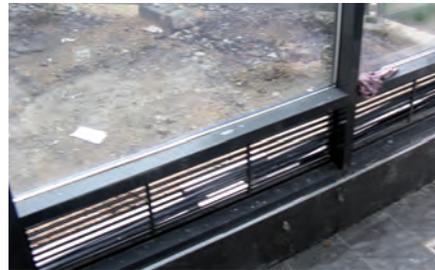
Grille de ventilation dans le hall

- Un système d'extraction stato-mécanique a été mis en place, il assure la ventilation des logements.
- Une grille de ventilation en partie basse du hall a été prévue afin d'éviter l'inconfort d'été et les problèmes d'humidité.

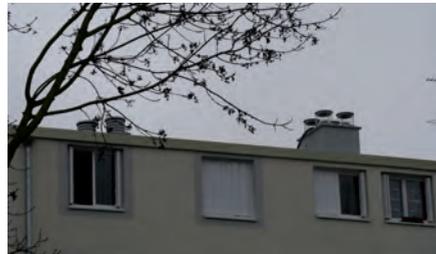
Tourelles d'extraction de l'air vicié.

- L'air vicié est extrait en toiture.

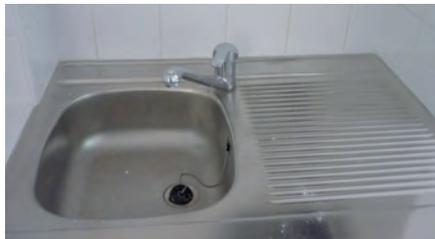
Mitigeur installé sur un évier

- Chasses d'eau à double débit
- Mitigeurs installés dans les douches ainsi que sur les lavabos et les éviers.

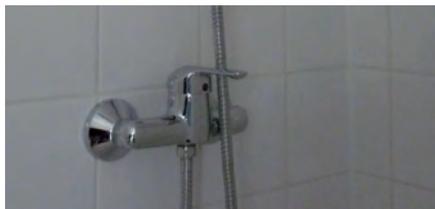
Mitigeur installé sur une douche

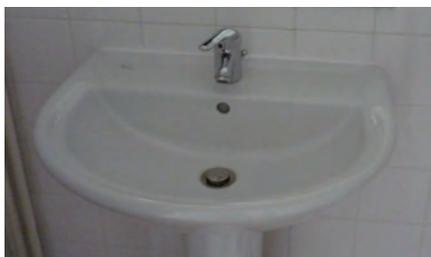
Mitigeur installé sur un lavabo

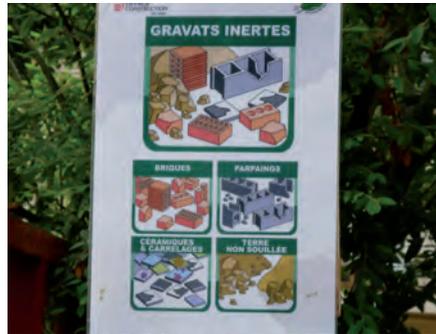
Panneau de tri des déchets

- Les déchets de chantier suivants ont été triés: cartons d'emballage, déchets inertes, bois, déchets banals, peinture, déchets dangereux.
- Des panneaux de chantier avec des pictogrammes clairs et simples ont été mis devant chaque benne afin de sensibiliser les ouvriers.
- Une zone de tri couverte a été prévue pour les déchets de peinture et les déchets dangereux, qui sont les plus sensibles. Le bidon de déchets de peinture a été posé sur un bac de récupération qui constitue une sécurité en cas de fuite.
