# Réhabilitation de l'école maternelle Ernest Renan à Issy-les-Moulineaux

La ville d'Issy-les-Moulineaux est concrètement engagée dans une politique de développement durable. Elle a réalisé la rénovation et l'extension en démarche Haute Qualité Environnementale de l'école maternelle Ernest Renan (6 classes, 180 élèves), construite dans les années 60-70. Pour cela, elle a fait appel à un Assistant à Maîtrise d'Ouvrage HQE qui a effectué un bilan d'exploitation et de consommations avant / après travaux.

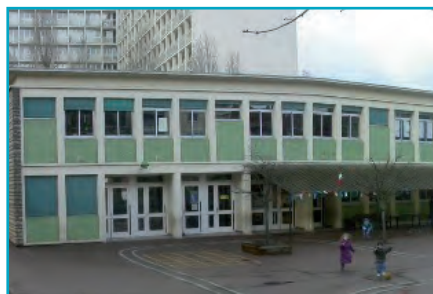
Bâtiment **AVANT** rénovation (© Ville d'Issy-les-Moulineaux)

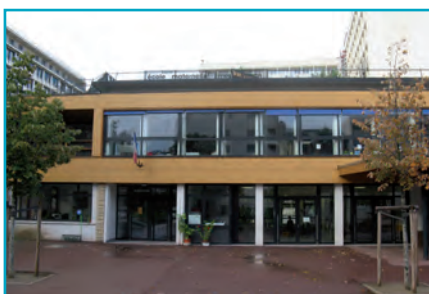
Bâtiment **APRÈS** rénovation

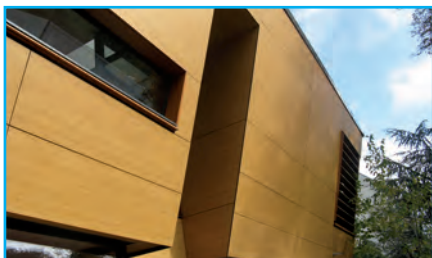
Extension 1

- Les deux extensions **ont été réalisées en charpente bois**. Le bardage a été pour sa part réalisé en panneaux composites à base de fibre de bois.

Les **panneaux composites à base de fibre de bois** sont constitués à 60-70% de fibres cellulosiques, le reste étant constitué de résines thermodurcissables, de pigments et d'additifs ignifuges. Ils ont été choisis pour leur aspect « bois », leur facilité d'entretien et leur tenue dans le temps (résistance aux rayons UV, à la pluie).

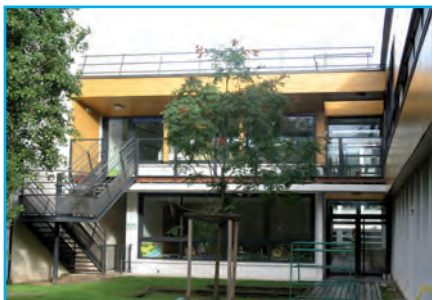
Extension 2

- L'utilisation d'une **charpente bois** a permis de limiter les nuisances du chantier, en permettant la livraison sur site d'éléments de structure et de bardage préfabriqués en usine.

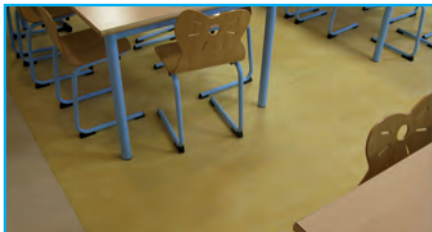
Revêtement de sol en linoléum

- Les **peintures** sont en phase **aqueuse**.
- Le sol est en **linoléum** (matériau naturel composé de poudre de bois prise dans une résine naturelle avec de l'huile de lin) ou en caoutchouc. Le PVC a été proscrit afin de limiter la pollution de l'air intérieur.

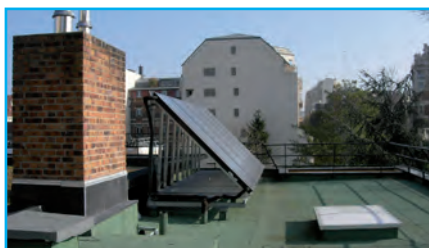
Panneaux solaires thermiques (© Ville d'Issy-les-Moulineaux)

- **6 capteurs** représentant au total **13 m<sup>2</sup> de panneaux solaires thermiques** assurent le préchauffage de l'eau chaude sanitaire (l'appoint est assuré par la chaudière gaz).

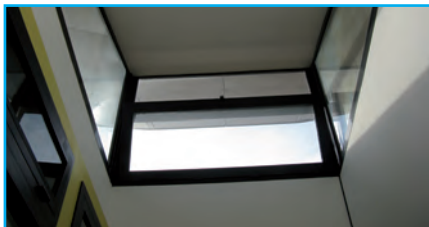
Lanterneau

- Une Ventilation Mécanique Contrôlée (VMC) simple flux avec des **sondes de détection de CO<sub>2</sub>** dans les salles de réunion a été mise en place. Elle permet d'adapter la ventilation en fonction de l'occupation.
- La partie haute des lanterneaux peut être ouverte pour créer une **ventilation naturelle**.

- La toiture végétalisée permet d'améliorer le confort d'été.
- Les baies vitrées orientées Sud sont protégées par une **casquette** pour éviter les rayonnements directs du soleil pendant les périodes les plus chaudes.
- Les **lanterneaux** sont protégés par des **débords de toiture**.

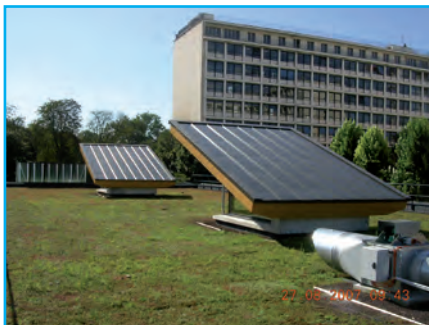
Toiture végétalisée (© Capterre)

- La **toiture végétalisée** permet de stocker une partie des eaux de pluie.
- Un **bassin de rétention** enterré de 44 m<sup>3</sup> a été installé sous la cour de récréation. Il permet de réduire le débit de fuite à 10 L/s/ha en cas d'orage décennal au lieu des 15 L/s/ha autorisés.
- Des **équipements hydroéconomes** ont été mis en place : chasses d'eau 3/6 L, robinets temporisés, mousseurs hydroéconomes à débit limité à 6 ou 8 L/min.

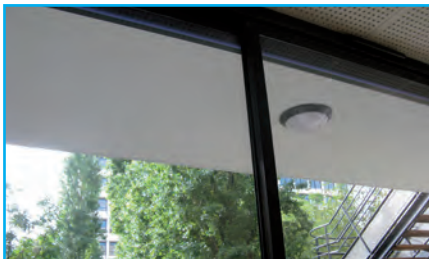
Casquette sud du réfectoire

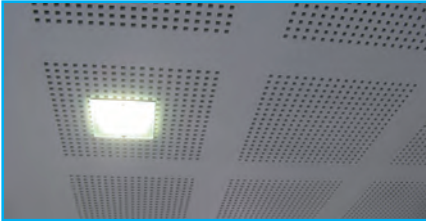
Plafond acoustique

- Des **panneaux acoustiques** muraux et des plafonds acoustiques perforés ont été mis en place.
- Les revêtements de sol sont munis d'une **sous-couche acoustique** en caoutchouc.

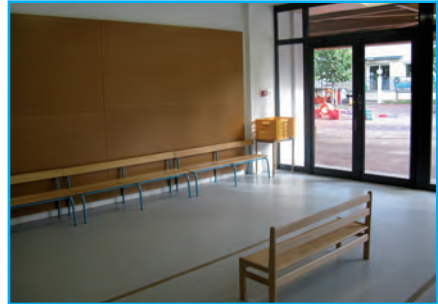
Panneaux muraux acoustique

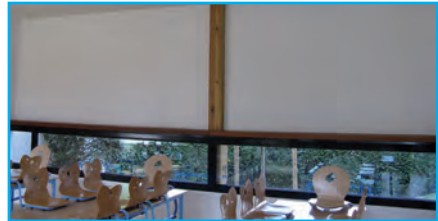
Vitrage placé à hauteur des enfants

Emplacement de l'ancienne allège

- Les couloirs sont **éclairés naturellement** grâce à des lanternes en toiture et à des baies vitrées généreuses
- Les allèges des classes au R+1 ont été retirées et remplacées par des vitrages afin d'assurer un éclairage naturel plus abondant.
- Les vitrages ont été disposés de façon à profiter d'une vue vers l'extérieur des petits même en position assise.

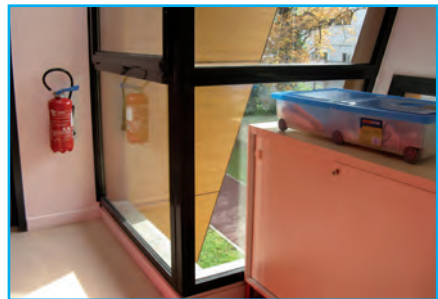
Vitrage dans le couloir

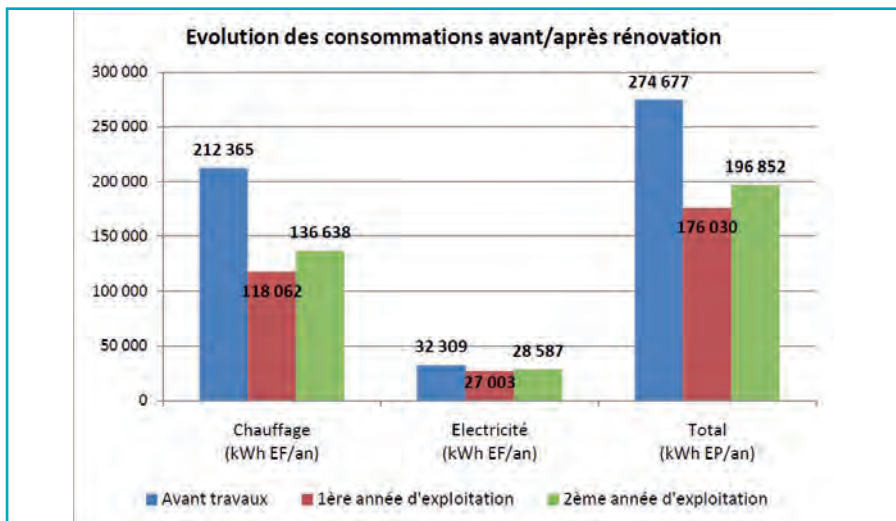
Evolution des consommations de chauffage et d'électricité (en kWh énergie finale par an) et des consommations globales d'énergie (en kWh énergie primaire par an) avant et après travaux, de l'école maternelle uniquement

Les consommations ont augmenté entre les deux années d'exploitation, ce qui s'explique par un hiver plus rude pendant la 2ème année d'exploitation (Degrés Jours Unifiés (DJU) de 2 444 pour la saison de chauffe 2008-2009)

par rapport à la 1ère année (DJU de 2 218 pour la saison de chauffe 2007-2008). Les DJU représentent la différence de température entre l'extérieur et la température de référence de 18°C. Plus le DJU est élevé et plus il fait froid.

La rénovation a permis une économie moyenne de **40%** de chauffage sur les deux premières années d'exploitation, **bien que la surface de l'école maternelle ait augmenté** (+ 241 m<sup>2</sup> SHON), soit une économie financière de l'ordre de **4 700 €** par an.

Le remplacement de quelques équipements électriques pour des équipements plus performants a permis une réduction globale des consommations électriques d'environ **15%** soit une économie de l'ordre de **330 €** par an. Au total, les consommations d'énergie primaire ont diminué de **32%**.
