# Ecole en paille et boulodrome à Issy-les-Moulineaux

(version provisoire - chantier)

La construction de l'École Louise Michel s'inscrit dans le réaménagement du quartier du Fort d'Issy-les-Moulineaux. Pour cette opération exemplaire, deux engagements forts ont été pris : utiliser des matériaux sains (ossature bois avec remplissage en botte de paille) et limiter la consommation énergétique au maximum (niveau global BBC, étanchéité à l'air au niveau Passif).

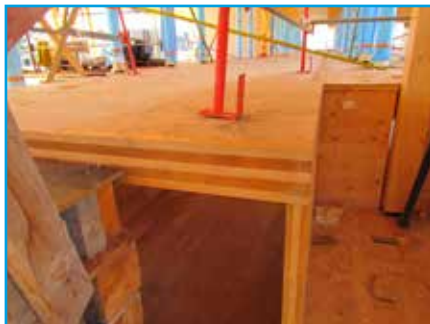
Plancher en panneau bois trois plis contrecollé : il est composé de 3 lames de bois massif collées entre elles, le sens du fil du pli du panneau central étant croisé à 90° par rapport au sens du fil des plis extérieurs, ce qui confère au produit une résistance très élevée.

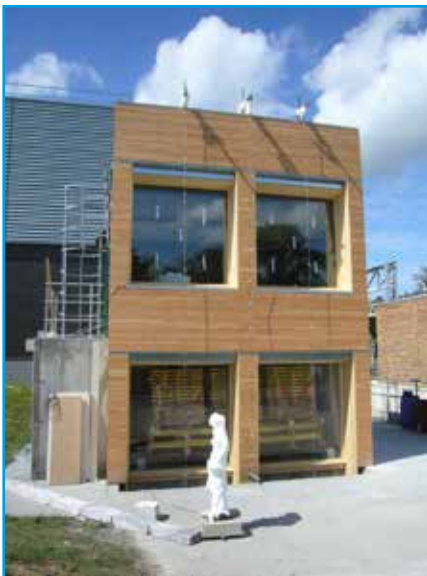
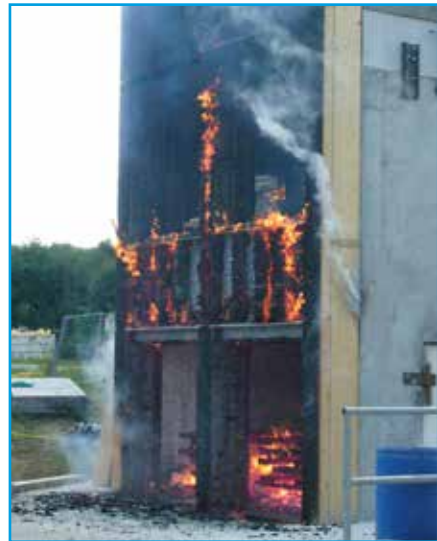
Photos de l'incendie-test (© ADSC).

A gauche : maquette avant la mise au feu ; à droite : état de la maquette 30 minutes après le déclenchement du feu.

- Afin de valider le **degré coupe-feu** (durée pendant laquelle la paroi empêche la propagation d'un incendie) du montage plancher/façade<sup>1</sup> qui doit être de **30 minutes minimum en ERP** (Etablissement Recevant du Public), un **essai au feu** d'une maquette en grandeur réelle de 2 étages a été réalisé par le CSTB en 2009 à la demande du bureau de contrôle. Le test a été réalisé avec succès : **la façade testée est parfaitement conforme aux exigences de résistance à l'incendie.**

Le test, qui a coûté environ 60 000 € pour la construction d'un R+1 en grandeur réelle, les études et le test du CSTB, a été financé à 35% par la Région PACA (où se trouve le bureau d'études), à 35% par le FEDER (Fonds Européen de Développement Régional) et à 30% par la maîtrise d'oeuvre.

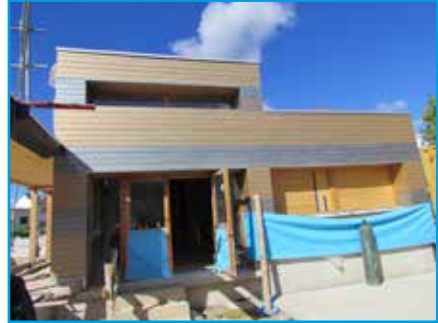
Bardage en douglas lasuré

→ Le **bardage** est en Douglas (de classe 3, naturellement résistant) non traité. Le bardage est lasuré en atelier avec une lasure contenant des paillettes réfléchissant les UV (pour une meilleure résistance dans le temps).

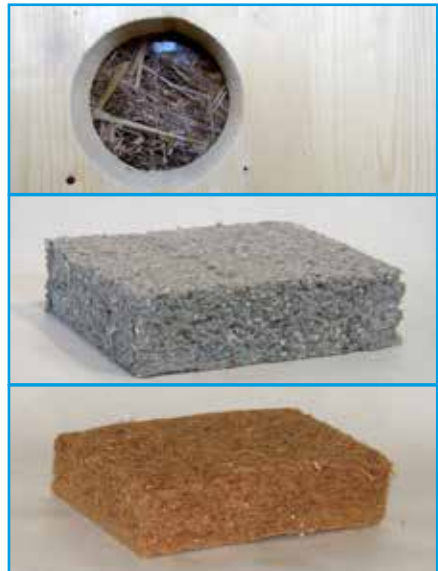
Matériaux naturels utilisés dans la construction: bois, paille, ouate de cellulose et laine de bois

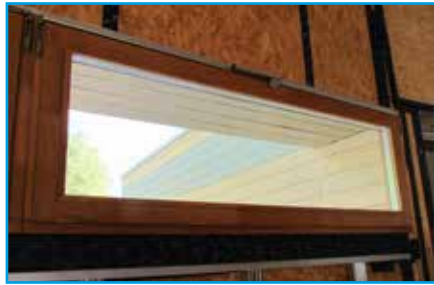
Menuiserie en triple vitrage : une attention particulière a été accordée à l'étanchéité à l'air avec la mise en œuvre de joints pré-comprimés et de membranes spécifiques

Afin d'assurer une bonne étanchéité à l'air, la mise en œuvre a été soignée, avec la pose de produits spécifiques (pare-vapeur hydrorégulant, bandes adhésives, joints précomprimés, etc). D'autre part, un **lot sur l'étanchéité à l'air** a été défini (sous la responsabilité du macro-lot bois) et des **formations sur chantier de tous les corps de métiers** (regroupés par macro-lots) ont été organisées.

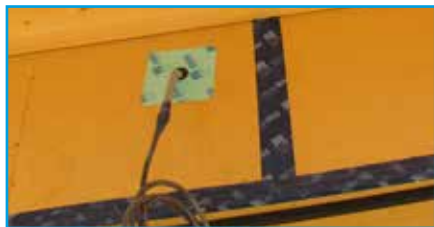
Manchon permettant le passage des câbles électriques tout en limitant les fuites d'air parasites

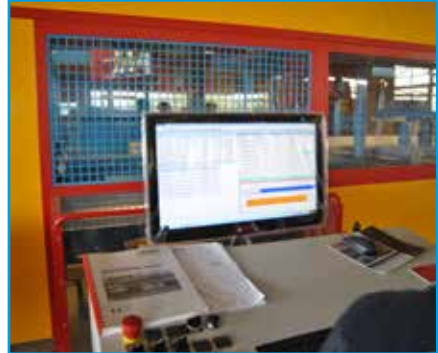
Etape 2 : Découpe automatisée des planches en bois par une machine (©ADSC)

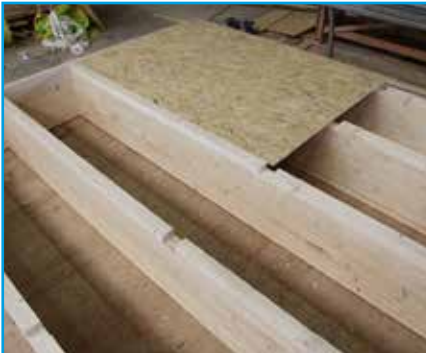
Etape 3 : Assemblage des caissons en bois (©Michel Bulté)  
Les montants en bois des caissons sont placés tous les 50 cm car les bottes de paille font 50 cm de largeur. Les caissons sont de 2,40 m de largeur sur 10 m de longueur pour faciliter le transport.
